„Privind corectarea în mod selectiv, a erorii comise în procesul executării lucrărilor cadastrale masive la bunul imobil cu nr.cadastral 6701203.027”

PLANUL CADASTRAL AL BUNULUI IMOBIL

Număr cadastral 6701203.027

ACT
de constatare în teren la inspectarea bunului imobil

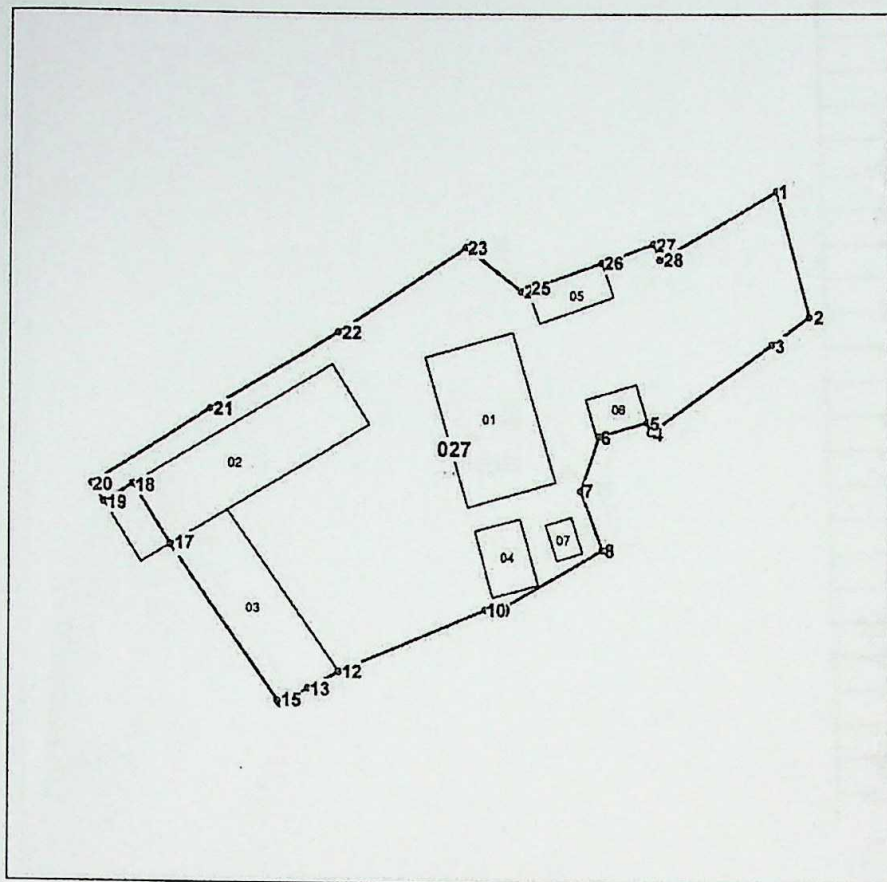
Examinând materialele prezentate de primăria orașului Rezina, consiliul constată că, prin actele de constatare pe teren la inspectarea bunului imobil din 19.12.2012 și respectiv din 09.01.2014, întocmit de Serviciul Cadastral Teritorial Rezina, s-a depistat că, planul cadastral al terenului cu număr cadastral 6701203.027, amplasat în satul Ciorna str.Iu.Gagarin nr.149, a fost întocmit în cadrul înregistrării primare masive și nu corespunde cu amplasarea reală a terenurilor adiacente pe linia de hotar 14-15-16 – număr cadastral 6701203.026. La elaborarea planului geometric întocmit în cadrul înregistrării masive s-a comis eroare la determinarea hotarelor bunurilor imobile cu nr. cadastrale: 6701203.027, proprietar orașul Rezina și 6701203.026, proprietar inițial Calin Lidia.

În procesul identificării s-a constatat că, bunul imobil – clădirea Centrul de cultură din satul Ciorna r-ul Rezina înregistrată în registrul bunurilor imobile cu numărul cadastral 6701203.027.02 se extinde cu o suprafață de 43,2 m.p. pe terenul adiacent cu numărul cadastral 6701203.026. Bunul imobil cu numărul cadastral 6701203.026, proprietar inițial Calin Lidia, a fost înregistrat în registrul bunurilor imobile în baza actelor de drept ce confirmă dreptul de proprietate – titlu de autentificare a dreptului deținătorului de teren, iar construcția lit.01 cu destinația construcție locativă ce se arată în titlu, înregistrată în registrul bunurilor imobile în baza certificatului nr.78 din 10.01.2002, eliberat de primăria orașului Rezina, de fapt nu este altceva decât prelungirea construcției lit. 02 amplasată pe terenul adiacent cu numărul cadastral 6701203.027.

1. Se corectează erorile depistate și constatate prin Actul de constatare și planul geometric din data de 19 decembrie 2012, pentru terenul cu nr.cadastral 6701203.027.

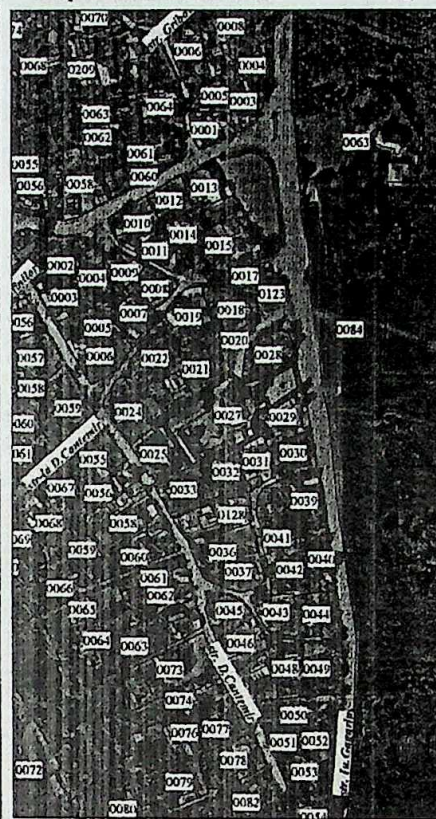
Amplasamentul bunului

0027 - numărul terenului

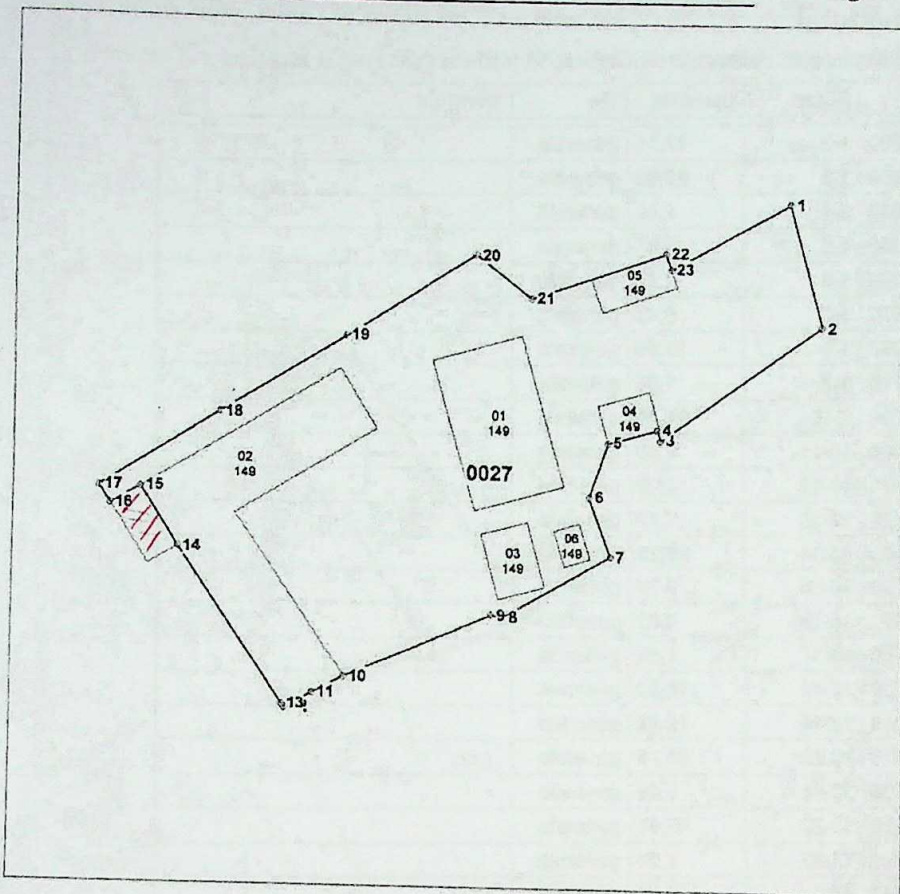
PLANUL GEOMETRIC

Cod	Tipul_bunului	Mod_de_folosinta	Suprafata_terenului
	Teren	Pentru constructii	0.298ha
01	constructie	Scoala	
02	constructie	accesorie (Casa de cultura/biblio)	
03	constructie	accesorie (cazangerie)	
04	constructie	accesorie (depozit)	
05	constructie	accesorie (Garaj)	
06	constructie	accesorie (WC)

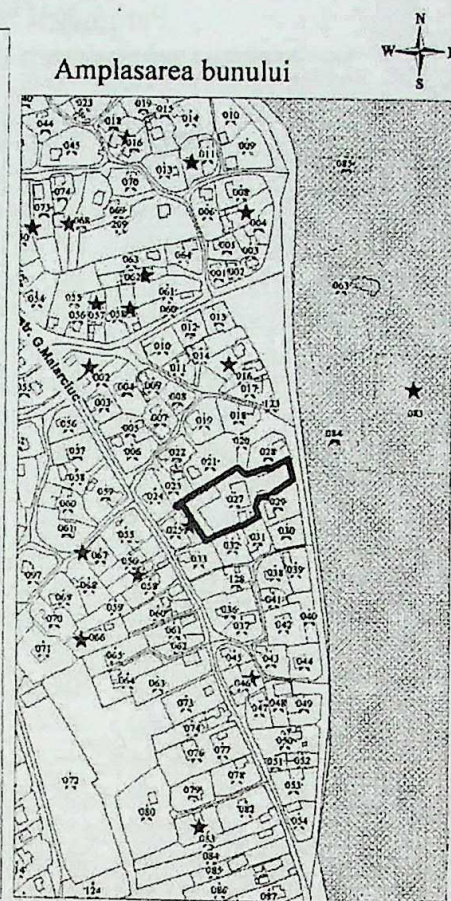
Amplasarea bunului

0027 - numărul cadastral al terenului
149 - numărul poștal al clădirii

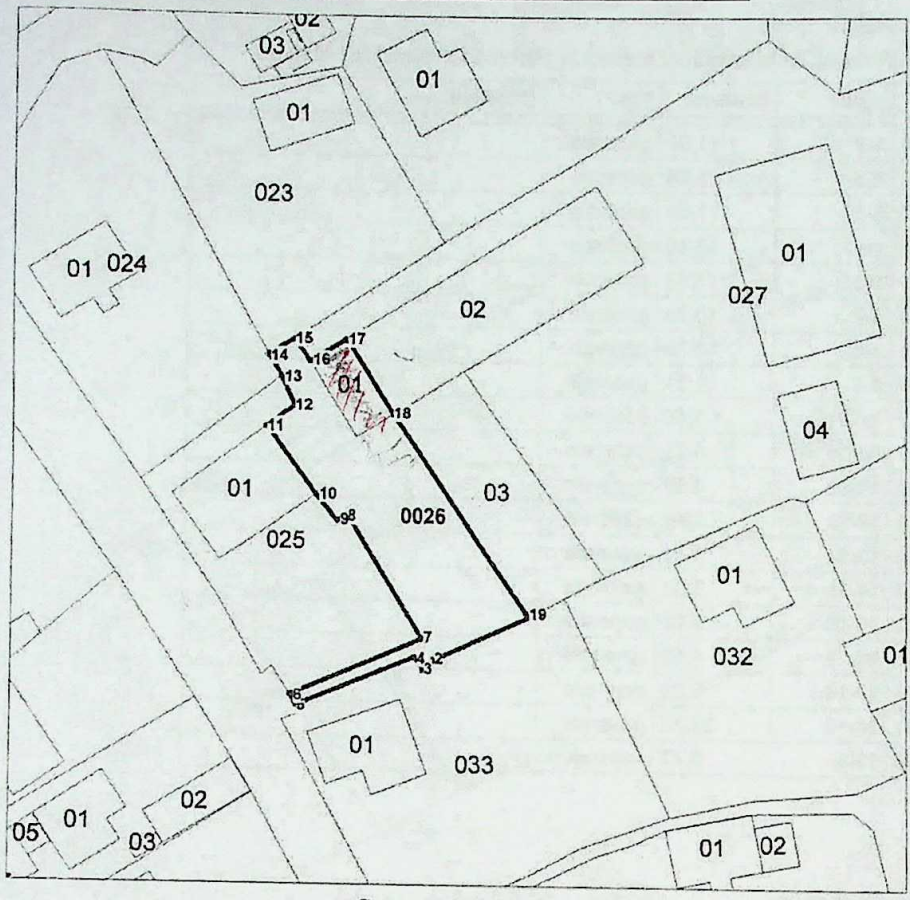
PLANUL GEOMETRIC

Cod	Tipul_bunului	Mod_de_folosinta	Suprafata_terenului
	Teren	Pentru constructii	0.04ha

2. Se corectează în mod selectiv, eroarea comisă de către executanții lucrărilor cadastrale, în procesul transmiterii în proprietate a terenului cu nr.cadastral 6701203.026, proprietate privată a dnei Calin Lidia conform noului plan geometric și actului de constatare întocmit de SCT Rezina la data de 19 decembrie 2012.

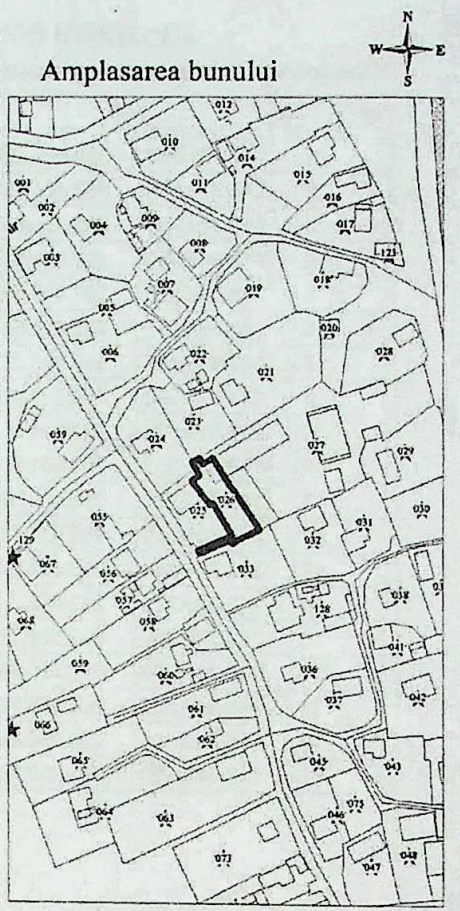
Amplasarea bunului

0026 - numărul cadastral al terenului
 30/a - numărul poștal al clădirii

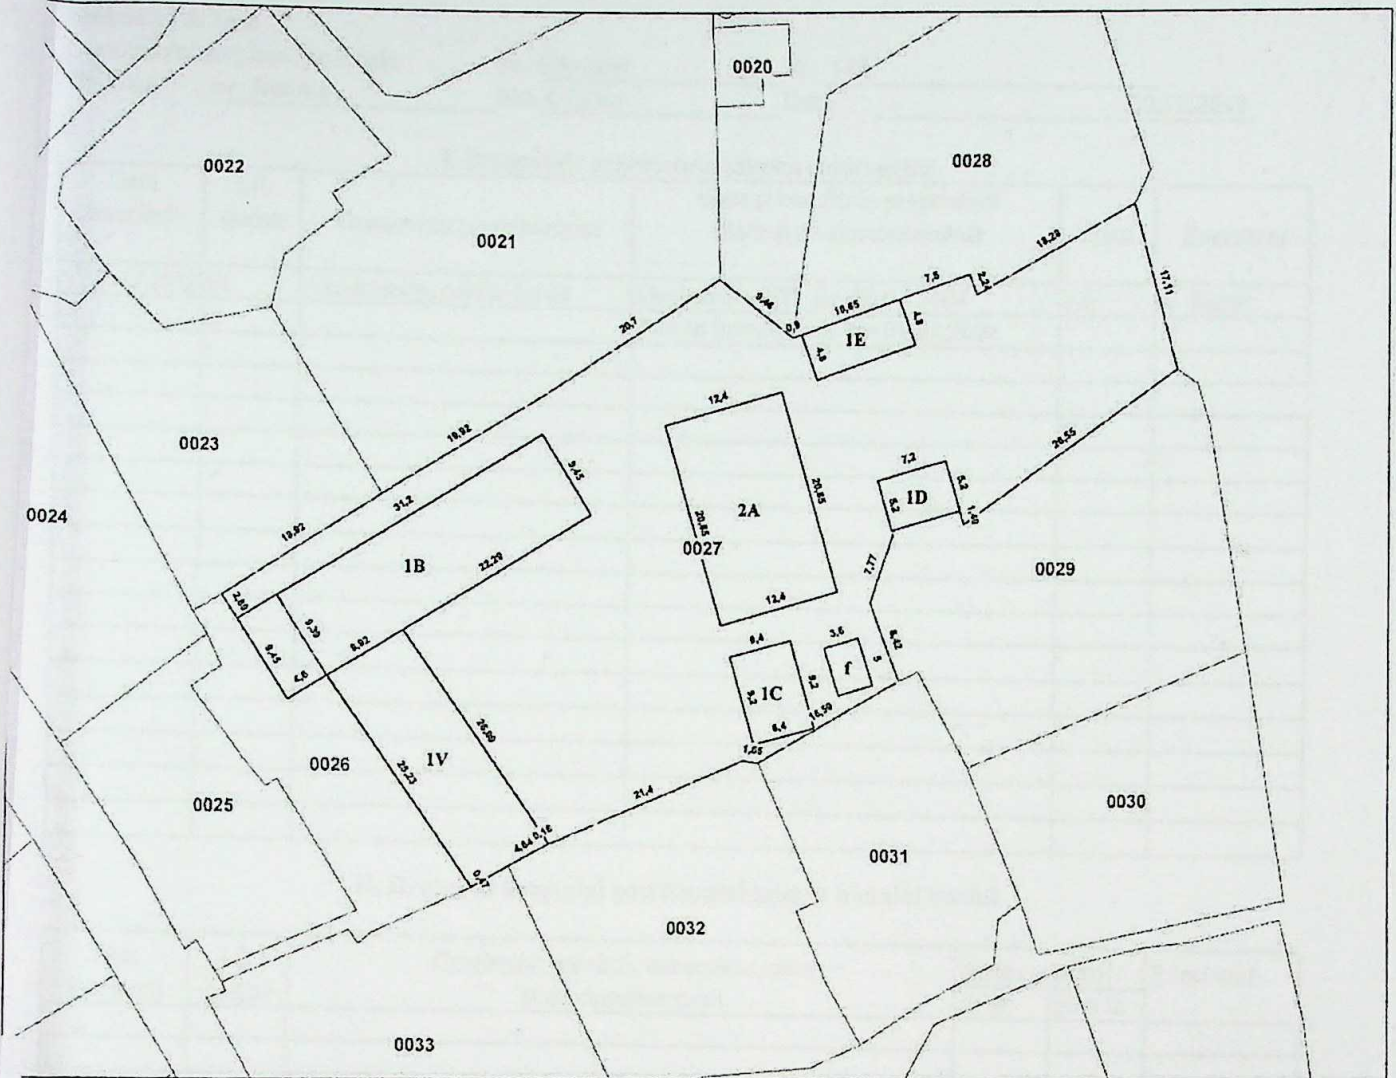
Planul de amplasament a construcțiilor și amenajărilor

NrCadastral	Liter	Componentul	Supr_mp	Mentuni
01	2A	Scoala	258,5	
02	1B	Casa de cultura	338,3	
03	1V	Biblioteca	232,3	
04	1C	Cazangerie	58,9	
05	1E	Depozit	51,1	
06	1D	Garaj	37,4	
07	f	WC	18

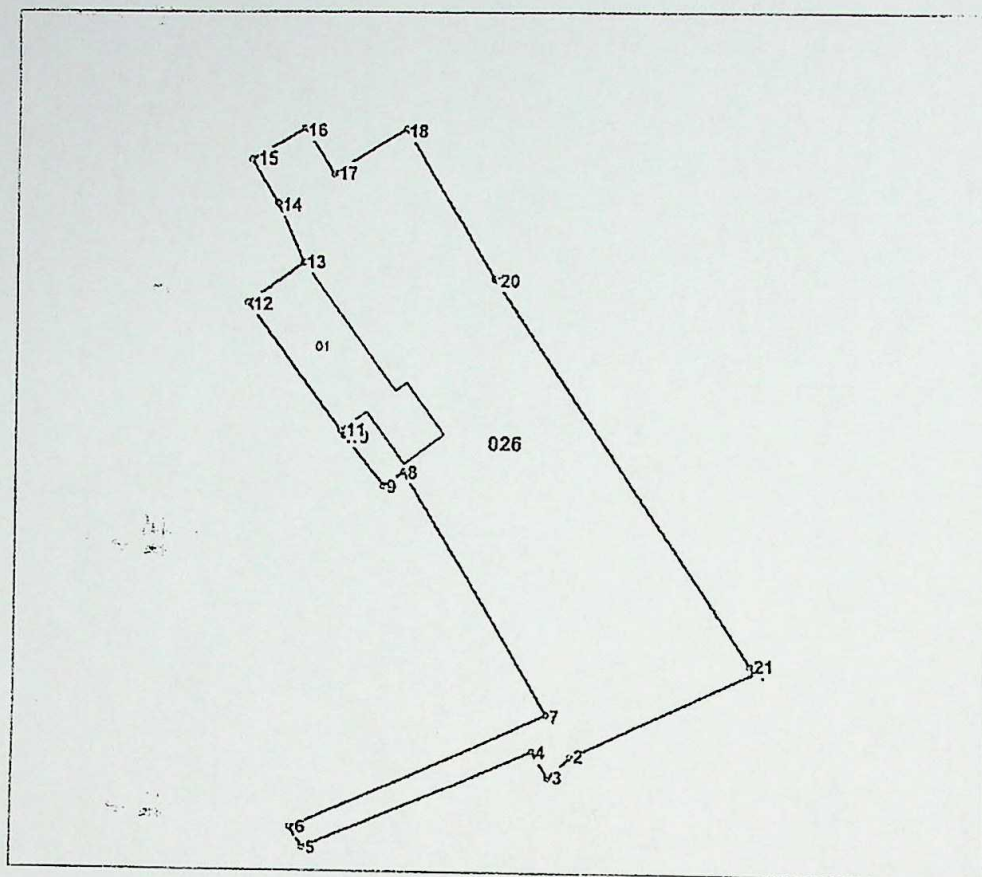
PLANUL GEOMETRIC

În cadrul identificării s-a constatat faptul că bunul imobil - clădirea casei de cultură Lit. 02, înregistrată în registrul bunurilor imobile cu numărul cadastral 67012030027.02 se extinde cu o suprafață în mărime de $S=43,2m^2$ pe bunul imobil adiacent cu numărul cadastral 67012030026.
Bunul imobil cu numărul cadastral 67012030026 – Proprietar – Calin Lidia Chirilovna este înregistrat în registrul bunurilor imobile în baza actelor de drept ce confirmă dreptul de proprietate – Titlu de autentificare a dreptului deținătorului de teren Nr. 67012030026 , iar construcția Lit. 01cu destinația – construcție locativă a bunului imobil în cauză, înregistrată în registrul bunurilor imobile în baza certificatului Nr. 78 din 10/01/2002, eliberat de primăria or. Rezina, nu e altceva decât construcția Lit. 02 a bunului imobil adiacent -67012030027

Nr	Tipul bunului	Mod_de_folosinta	Suprafata
6701203.026	Teren	Pentru constructii	0.04 ha
6701203.026.01	construcție	casa de locuit	41.2 m.p.
